修復歴判定基準変更のお知らせ

R5年10月2日より日本オートオークション協議会の修復歴判定基準変更並びに日本自動車査定協会との基準統一に伴い、当オークション会場も修復歴判定基準を変更することとなりましたので、お知らせ致します。

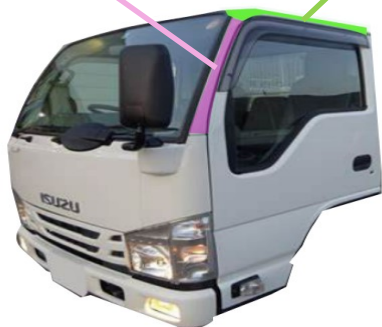
アウターピラー

(ドア内側:修復歴)

ルーフサイドレール

- ①アウターピラー部分のドアに隠れている部分については、修復歴として判断する
- ②ルーフサイドレールのドアに隠れている部分については、修復歴として判断する

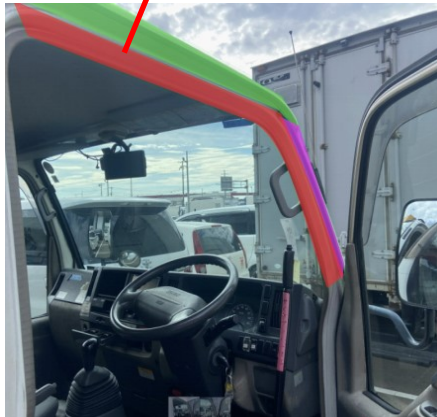
内側写真

修復歴判断箇所(赤色)

(凹み・板金・交換)

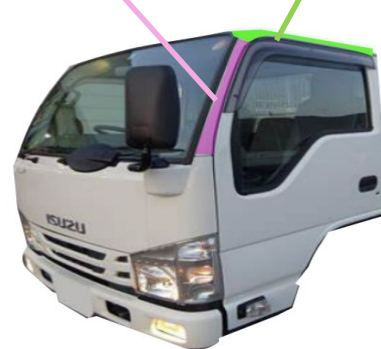
ルーフサイドレール

アウターピラー

(ドア内側:修復歴ではない)

- ①アウターピラー部分のドアに隠れている部分については、修復歴として判断しない(交換修理は除く)
- ②ルーフサイドレールのドアに隠れている部分については、修復歴として判断しない(交換修理は除く)

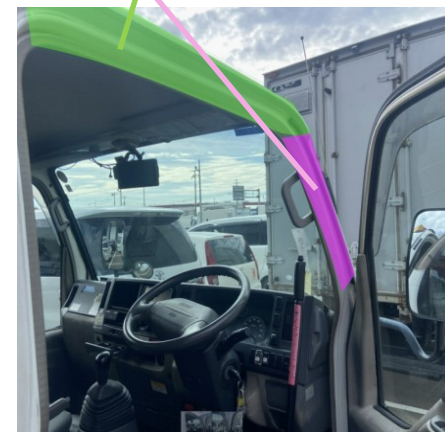
内側写真

緑とピンクの部分は修復歴としない

(但し、交換修理は修復歴)
